DIAGNÓSTICO DO USO E COBERTURA DA TERRA DA MICROBACIA HIDROGRÁFICA DO RIACHO SANTA LUZIA, COM O USO DE IMAGENS LANDSAT 8

Resumo

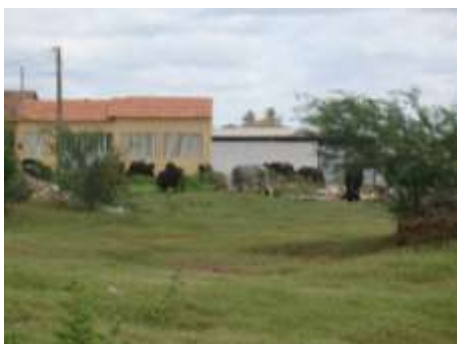
Figura 3 – Pecuária extensiva e construção civil nas margens do riacho.

Ainda observando a Figura 2, pode-se perceber que a classe que predomina é a de vegetação arbustiva aberta (Tabela 1). Entretanto, por meio das análises *in loco*, pode-se observar que apesar da predominância dessa vegetação, há indicadores de forte degradação ambiental, causada principalmente pelo desmatamento para agropecuária (Figura 3).

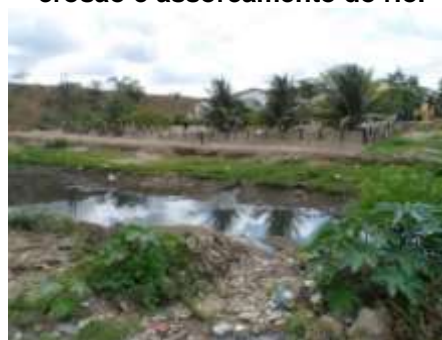
Figura 4 – Ausência de mata ciliar, construção civil, lançamento de esgoto, erosão e assoreamento do rio.

Nos cursos dos rios, pode-se perceber em diversos pontos que a mata ciliar também sofreu alterações, sendo mais notável na área urbana da microbacia (Figura 4). A mata ciliar foi largamente substituída por construções civis, e desmatada na parte sul da microbacia, o que aumentou a erosão nesses ambientes (Figura 5). Araujo *et al.* (2005) afirma que com relação ao uso da terra, qualquer atividade humana que exija a remoção da cobertura vegetal protetora promove a erosão.

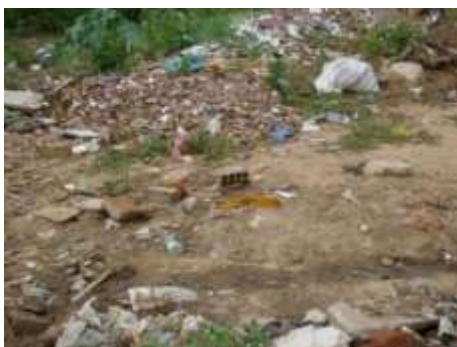
Figura 5 – Resíduos sólidos.

As áreas com grande concentração de resíduos plásticos se encontram justamente onde há grande fluxo de automóveis e alguns pedestres, o que indica que esses resíduos são descartados pelos passageiros e motoristas que passam pela ponte que dá acesso à cidade, através da BR-230.

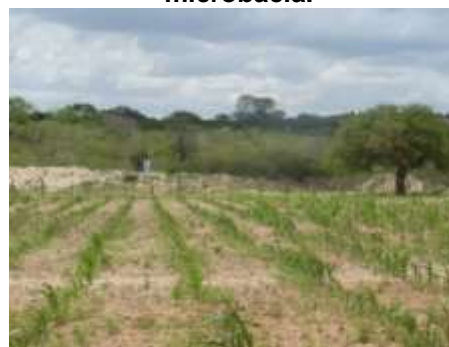
Figura 6 – Cultivo de milho na zona rural da microbacia.

Como já foi dito, as áreas de cultivo se concentram na parte norte da microbacia, área na qual está inserida a zona rural. Os cultivos são de hortaliças e milho, predominantemente. Nessas áreas, ainda foi possível verificar solo exposto, como o rio sem vazão ou áreas expostas por degradação.
